## Informe de seguimiento del estado ecológico del Mar Menor – 24 de mayo de 2021

Angel Pérez-Ruzafa

Departamento de Ecología e Hidrología

Universidad de Murcia

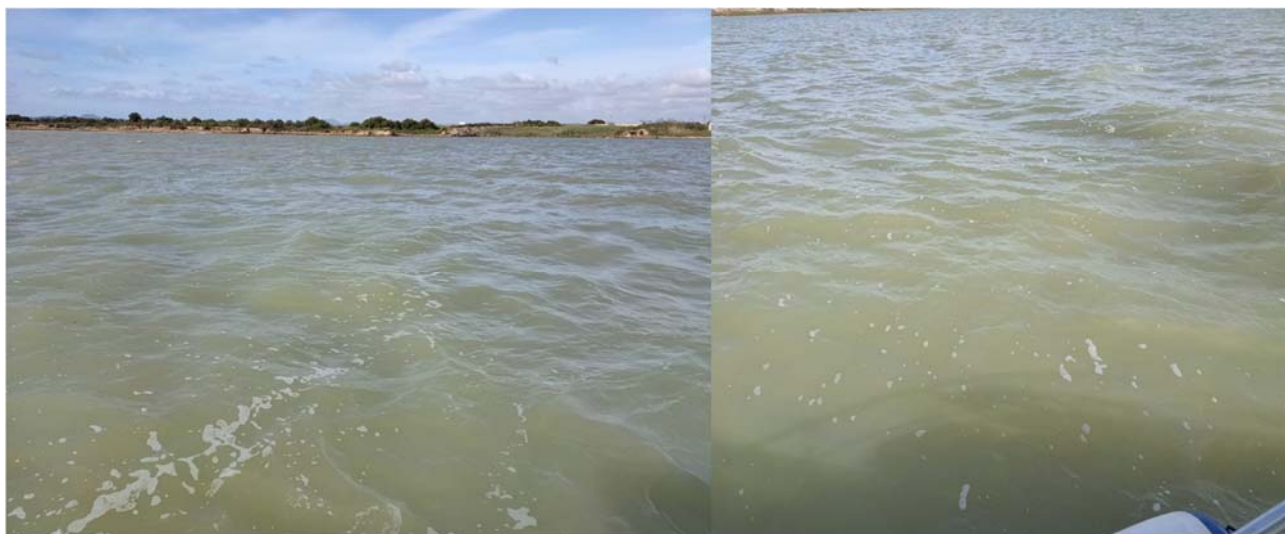
**Figura 9.** Imágenes de la mala calidad del agua en el área de influencia de la rambla del Albuñol el 13 de abril de 2021, en un día en que el resto de la laguna mostraba una profundidad media de transparencia superior a los 5 m.
